## عمارة الوكالة .... ما بين أصالة الماضي والإحتياجات المعاصرة دراسة حالة: وكالة الجورى بالمحلة الكبرى

### Historical Agency Architecture "Wekala .... between the Authenticity and Contemporary needs "A Case Study: Al-Gori Agency, Greater Mahala"

## ٢ دراسة حالة: وكالة " الجورى " محل الدراسة

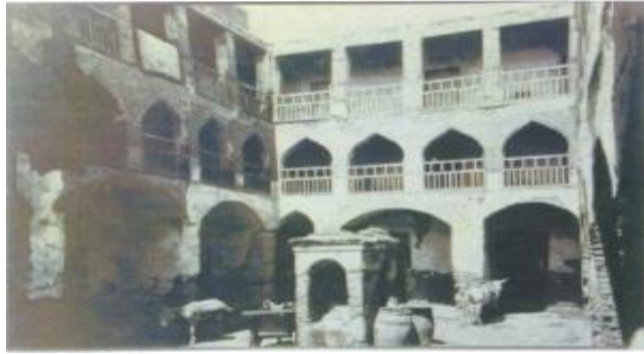
شكل (١) صورته تاريخية للوكالة عام ١٩٠٠ وقبل إزالة الدور الثالث المصدر: وزاره الاثار مكتب وسط الدلتا

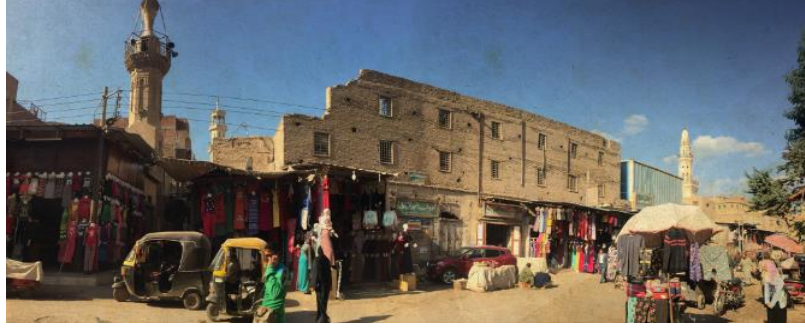
الاستخدام التجارى وتختلط فيها الحركة الألية بمختلف أنواعها من سيارات أجرة وملاكى ونصف نقل وتكتك مع حركة المشاه والبائعين كما فى الشكل(٤).

شكل (٤) مدخل شارع سعد زغول ويوضح تداخل الاستخدامات "التجارى" والأنشطة  
المصدر: الباحث ٢٠١٩

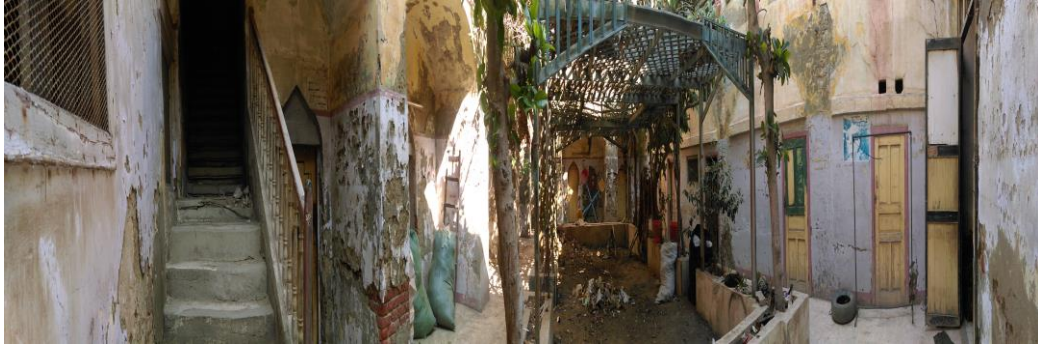
شكل (٨) الفناء الداخلي ويحيط به في الطابق الأرضي مجموعة من المخازن من ثلاث جهات  
المصدر: الباحث

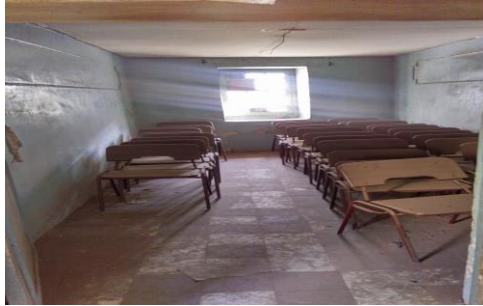
شكل (١١) يوضح تغير استخدام الوكالة إلى مدرسة ابتدائية واستخدام الغرف الموجودة في الدور الثاني كفضول

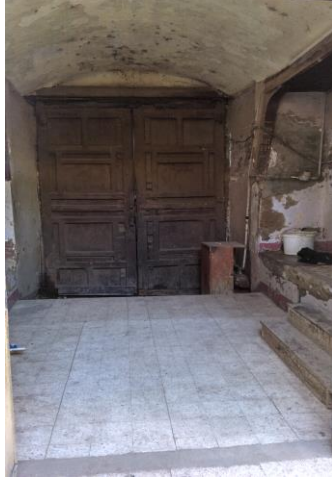
- تم رفع أرضية الطابق الأرضي بما فيها دركاة المدخل والصحن مما أدى إلى اختفاء البئر الموجود في الفناء كما في الشكل (١٣) مع تغيير بلاط الأرضيات.

شكل (١٣) ارتفاع أرضية دركاه المدخل

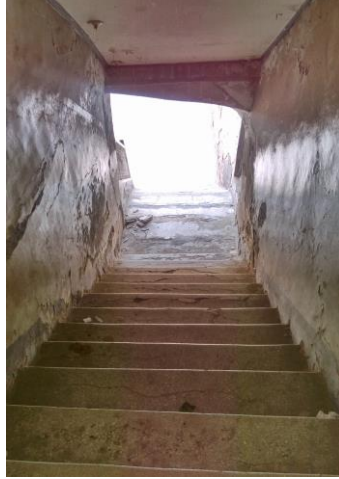
- تم استقطاع جزء من سقف الممر مع هدم السلم الأصلي وإعادة بناء مرة أخرى مستنداً على الجدران المحيطة به وعلي سقف الوكالة مما نتج عنه هذا الارتفاع مع تغير السلم بالكامل من حيث الشكل والأبعاد والمواد المستخدمة من الطوب المغطى بالخشب إلى الطوب المكسي بالموزايكو كما في الشكل (١٢).

شكل (١٢) السلالم بعد تغييرها وتكسيثها بالموزايكو

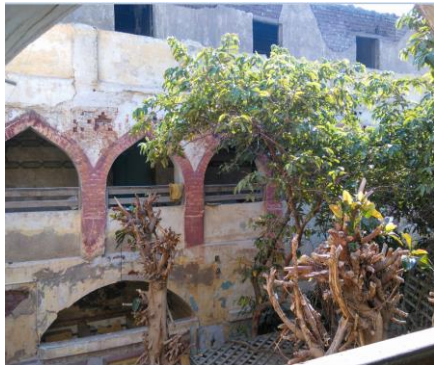
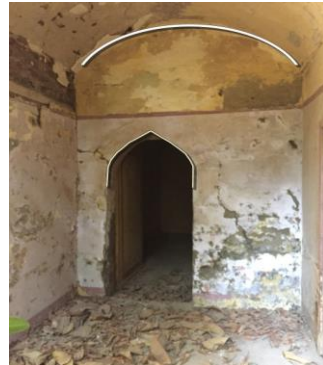
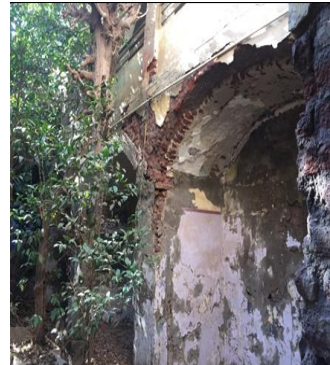
- اما بالنسبة للنظام الإنشائي المستخدم لحمل الأسقف تم إستخدام نظام عقدي متنوع ما بين الأسقف المعقودة والعقود المتقاطعة والقبو البرميلي بالجهة الشمالية الشرقية كما في الشكل (١٤) وذلك كحل إنشائي بديل عن العناصر الخشبية كما تم إستخدام نظام الحوائط الحاملة بكامل المبنى ويبلغ سمك الحائط ٥٠سم.

شكل (١٤) النظام الإنشائي المستخدم في الوكالة " الحوائط الحاملة والعقود والقبو"

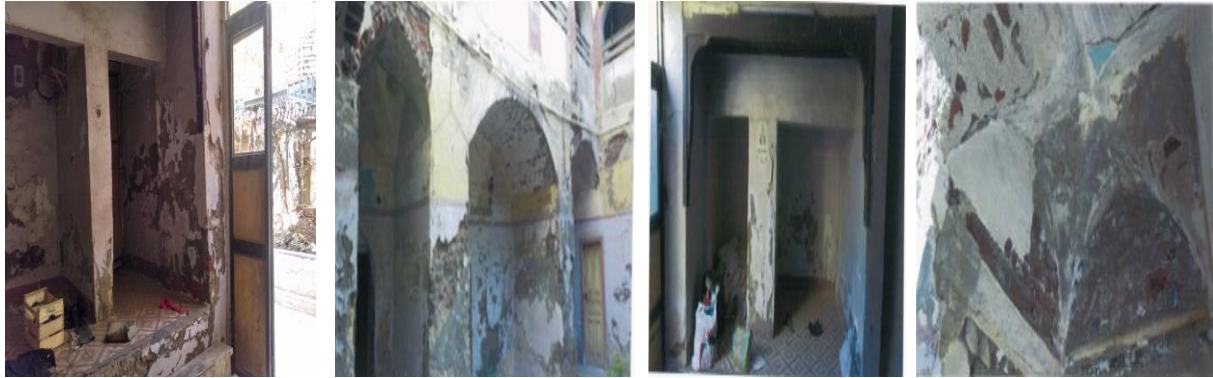
- ظاهرة إنتفاخ الجدران فى الواجهة وفى الحوائط الداخلية ويرجع سبب حدوث هذه الظاهرة فى هذا المكان من الوكالة إلى تسرب مياه الأمطار والمياه الجوفية إلى وسط الجدار الذي تم بناءه بالطوب الأجر تربط بينها مونة مما أدى إلى تآكل الجدران وأنتفاخها وسقوط للملاط وطبقات وتكسيات الحوائط والأسقف كما فى القبو البرملى بالجهة الشمالية الشرقية والإيوانات الموجودة فى نفس الجهة بالإضافة إلى الطبقات الخارجية للواجهة كما فى شكل(١٥).

شكل (١٥) سقوط الدهانات الداخلية وتآكل الحوائط

- يتم العمل على تدعيم وتثبيت عدد من الجدران وبالخصوص جدار الواجهة الجنوبية الغربية للوكالة والتي كانت تعاني من انبعاج أو انتفاخ Bulging مع إتباع التقنيات الخاصة بذلك كتدعيم أعلى المساحة المنتفخة لمنع تساقطها عند فك الجزء المنتفخ.

- إعادة ملء الفجوات بمونه وكسر حجارة وكذلك الفراغات بين الطوب في الجزء العلوى من الجدار لتقويته ومنع سقوطه عند الفك مع مراعاة فك الأجزاء المنتفخة على أن تتم عملية الفك من الأعلى إلى الأسفل.
- تقوية الأسطح الداخلية للفراغات الموجوده بين جزئى الجدار بالمونة المناسبة.
- معالجة الشروخ الرأسية بالحوائط باستخدام عوارض خشبية وحقنها بالمونة الجيرية.
- صيانة وترميم واستكمال الأجزاء المفقودة من الزخارف الجصية الموجودة أعلى المدخل كما في الشكل (٢٣) وذلك بتنظيفها ميكانيكياً وحقن الشروخ الموجودة بها بمادة الكالوسيل "هيدروكسيد الكالسيوم".

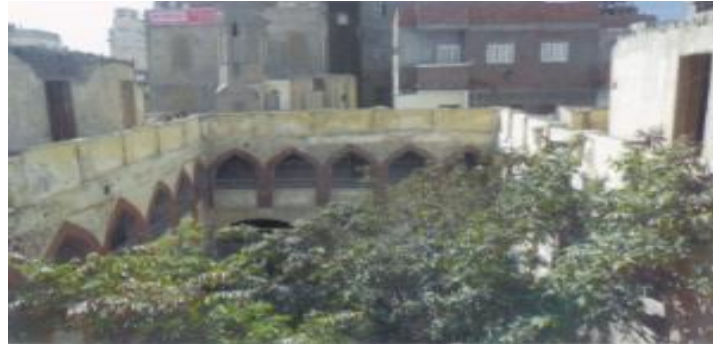
- ارتفاع نسبة الرطوبة والأملاح بالمبنى نتيجة الإهمال فقد تراكمت طبقات من الأملاح على الجدران أدت لتلف شديد بالمبنى من الناحية الإنشائية وسقوط طبقة الكساء الخارجية، وكما أدى أيضاً زراعة صحن المبنى بالأشجار الكثيفة إلى زيادة نسبة الرطوبة وانتشارها فى حوائط الحواصل الموجودة بالدور الأرضى كما فى الشكل(١٦). (دراسة ميدانية للباحث، ٢٠١٩)

شكل (١٦) الأشجار الكثيفة الموجوده فى الفناء  
المصدر: الباحث

- إزالة بعض الأجزاء المهدامة وبقايا الغرف بالطابق الثالث والتي تشكل حملاً زائداً بالسقف كما بالشكل (٢٤).
- إزالة الأشجار المقطوعة الموجودة بفناء المبنى التي تعوق الحركة وإستبدالها بأنواع أخرى مستديمة الخضرة وتوفر قدر من التظليل.
- تنظيف الحوائط وإزالة الطبقات الإسمنتية والتي ساهمت فى طمس العديد من العناصر الزخرفية القديمة على جدران الوكالة ... كما التصقت بهذه العناصر وأدت إلى سقوط أجزاء منها على حوائط الدور الأرضى.
- إزالة الاكشاك والمحلات التي تغطى على واجهه الوكالة وتتسبب فى تشوه بصرى للوكالة .

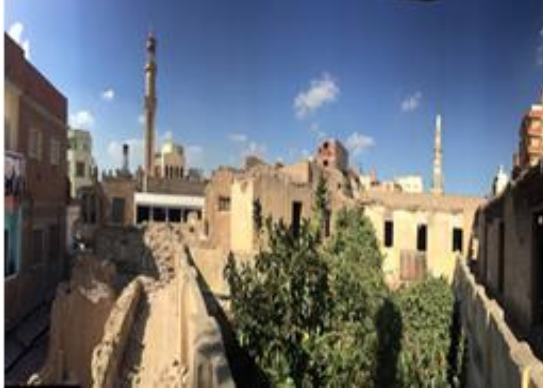
- ظهور العديد من التصدعات والانهيارات والشروخ بالجدران الخارجية والتي تأخذ الاتجاه الرأسي والأفقي سواء في الدور الأرضي أو العلوي ويتراوح عرض هذه الشروخ ما بين 5 ملم إلى 1.5 سم وغالبية الشروخ الرأسية تمر بفتحات موجودة في الجدران مثل النوافذ وفتحات التهوية والأبواب وعند الأقواس وكذلك عند الزوايا كما في الشكل (١٧)... كما تعرض الدور الثالث من المبنى لإنهيار شبه كامل مخلفاً أكواماً من الطوب بسطح الطابق الثاني مما يشكل حملاً زائداً يؤثر على الحالة الإنشائية بما يهدده بالانهيار كما بالشكل (١٨).

شكل (١٨) تصدع وانهيار أجزاء من الطابق الثالث

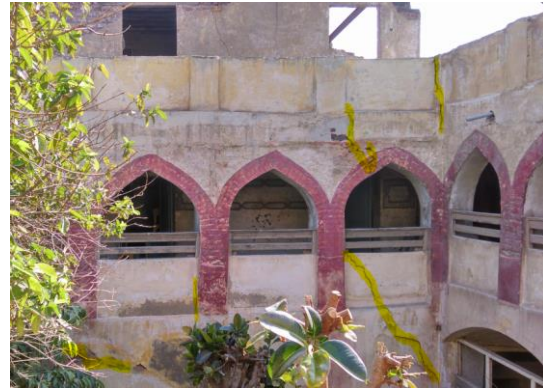
شكل (١٧) الشروخ والتصدعات في الواجهة

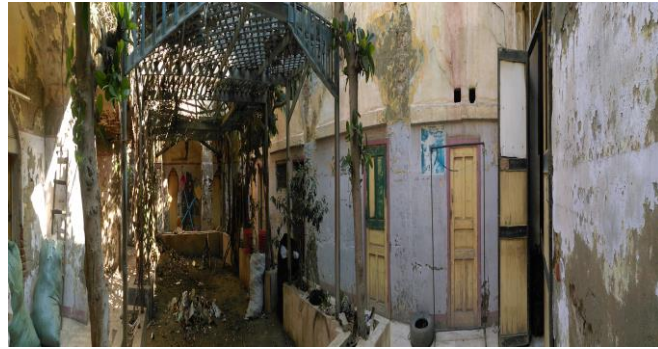
- تآكل الأسقف الخشبية وتلف العديد من أجزاءها بسبب غياب الصيانة الدورية لها كما في الحوانيت على يمين ويسار المدخل بالإضافة إلى تغير وبهتان لون الخشب وتحوله للون البني الفاتح أو الرمادي في بعض أجزائه نتيجة للتحلل الضوئي UV لسطح الخشب نتيجة لتعرضه لأشعة الشمس والأشعة فوق البنفسجية Photodegradation كما في البرجولا الموجودة في الفناء كما في الشكل (١٩).

شكل (١٩) البرجولا الموجودة في الفناء الداخلي

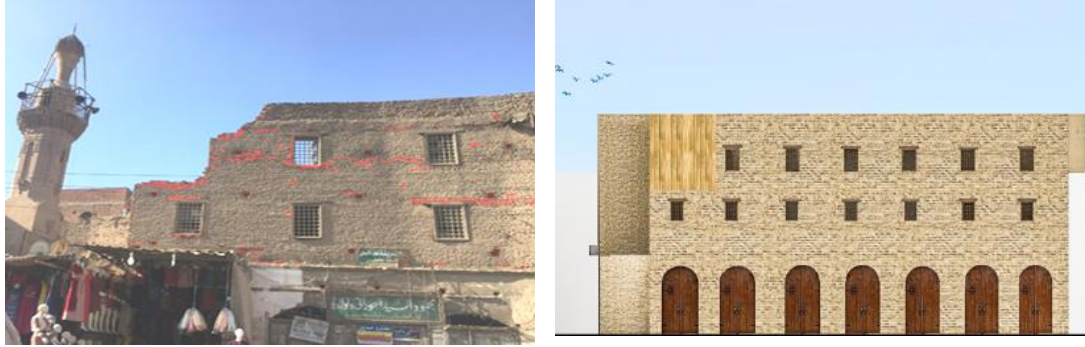
شكل (٢٢) استكمال الواجهة ومعالجة الشروخ الموجودة بها

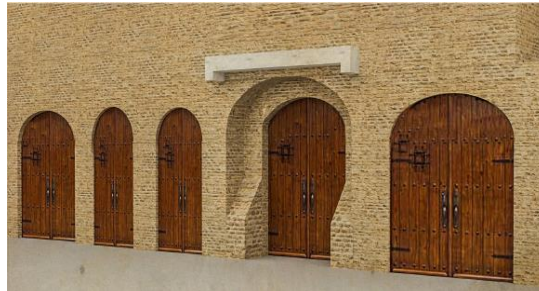
شكل (٢٣) مقترح لشكل مدخل الوكالة والزخارف الموجودة فى الأبواب الخشبية بعد الترميم

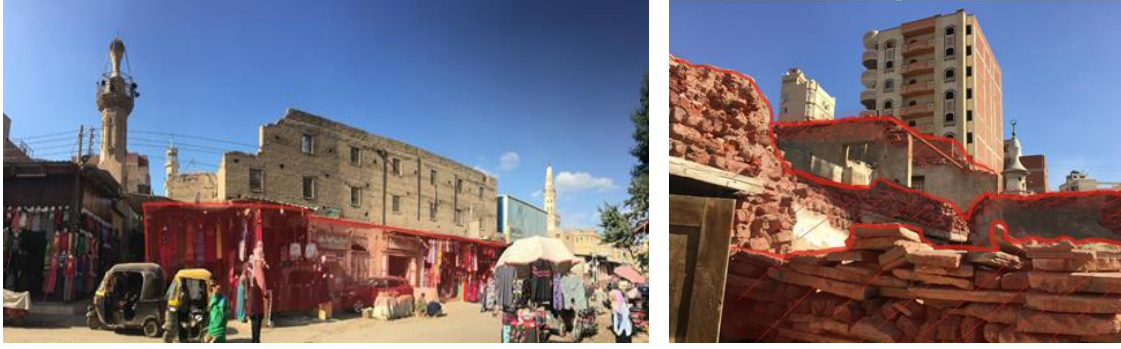
شكل (٢٤) إزالة الإجزاء المهدمه بالدور الثالث والإشغالات أمام واجهات الوكالة
